# 大間々砂防通信

国土交通省 関東地方整備局 渡良瀬川河川事務所 大間々砂防出張所 編集・発行  
〒376-0101 群馬県みどり市大間々町大間々1204 Tel 0277-72-1664 Fax 0277-72-1669  
<http://www.ktr.mlit.go.jp/watarase/>

【第3号】

# C B B O型砂防堰堤【H25日暮沢二号砂防堰堤工事】 鋼製スリット部材の工場検査を実施

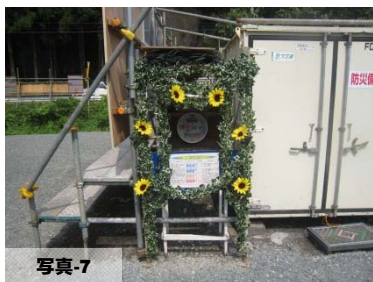
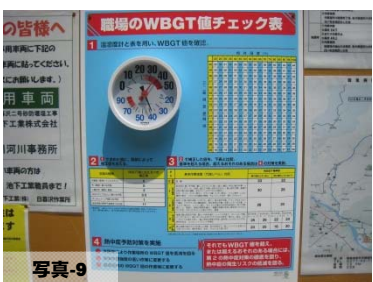
○写真16、7、9…温度と湿度で判断する熱中症計

を、現場内の目立つ位置に掲示しています。熱中症の自覚症状は人それぞれですが、この熱中症計のように、客観的かつ定量的な数値によって、現在の現場状況を把握し、熱中症に対する危険度の目安としています。

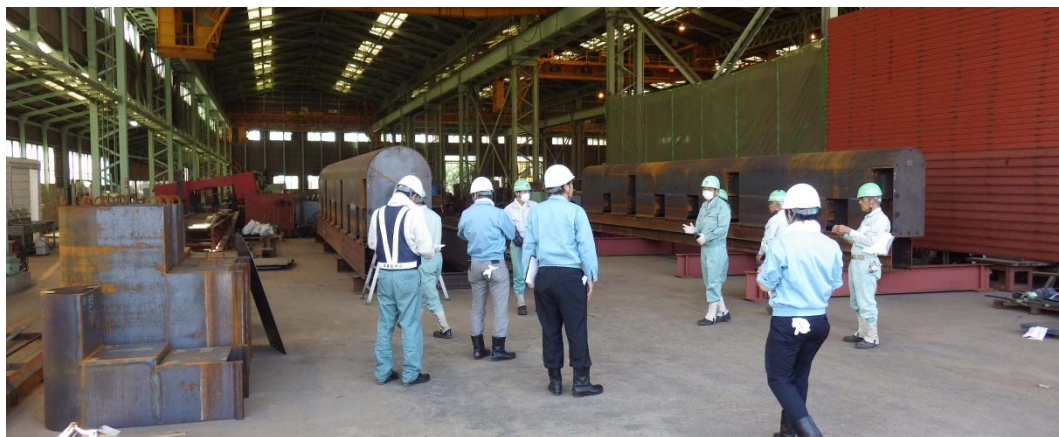
写真-11 鋼製スリットの検査を行うため、部材が並べられた工場に集合する関係者一同  
＝7月25日、愛知県半田市、瀧上工業(株)半田工場

査を行いました。  
この鋼製スリットを製作できる工場が関東近辺には無く、今回は愛知県半田市にある瀧上工業(株)半田工場というところで製作を行いました。  
検査内容としては、三百個を超える部品からなる鋼製スリットなので、その部

品一つ一つに対し、寸法に狂いや歪みは無いかなどを確認します。そして、実際にいくつかの部材を仮に組み立てし、仮組立状況での寸法及び外観検査を行います。  
工場と聞くと、空調の効いた室内を想像される方もいらっしゃるかも知れませ

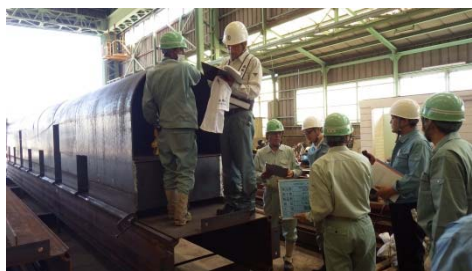
写真-12

○写真12…発注者として大間々砂防出張所職員、受注者として池下工業(株)現場代理人、鋼製スリットの開発メーカーとして共生機構(株)営業担当、そして実際に製作を行う瀧上工業(株)の検査責任者。この4者が一同に立ち会い、色々な確認を行います。  
○写真13…部材一つ一つについて、寸法が許容誤差2〜3mm以内に収まっているかどうか、数人の立会の下、慎重に計測をしています。この写真ではジョイントス

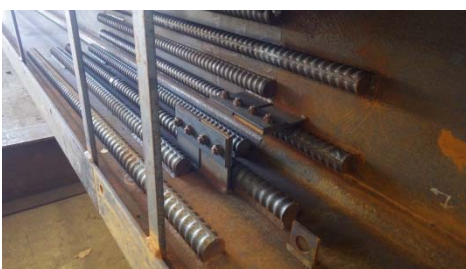
写真-14

工場検査の様子について、写真にて紹介させていただきます。  
○写真14…砂防工事では減多に見ることの無い大口径の鉄筋(直径51mm)です。これは、鋼殻材の内側の継ぎ目に溶接されており、補強とコンクリート打設後のずれ止めとしての役割を担っています。こちらについても溶接長は十分か、鉄筋径に間違いは無いかなど、立ち会いの上、確認いたしました。

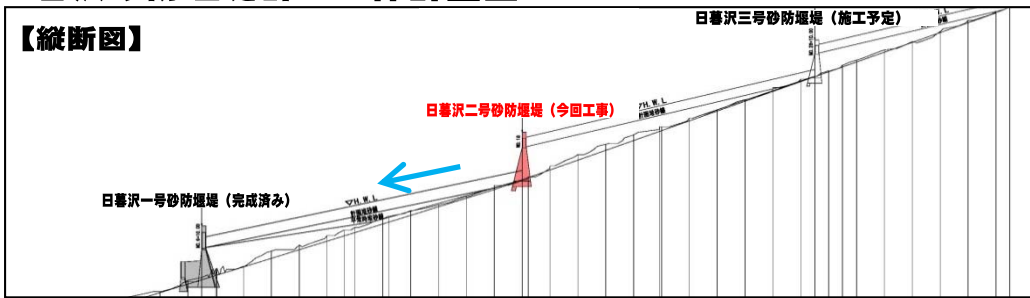
### 【縦断面図】

## 日暮沢砂防堰堤群 全体計画図

日暮沢砂防堰堤群は全部で3基計画されており、そのうち、最も下流にある一号砂防堰堤は平成25年1月に完成しています。
